## Relatório Teste CorrosionX Subestação Iguape, Elektro

Realizou-se teste de contenção de ferrugem na subestação de Iguape da Elektro no período de 24/03/2008 a 05/06/2008 perfazendo 73 dias de análise.

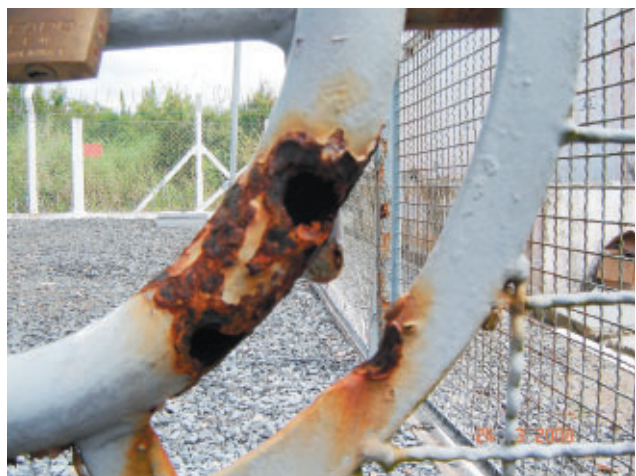
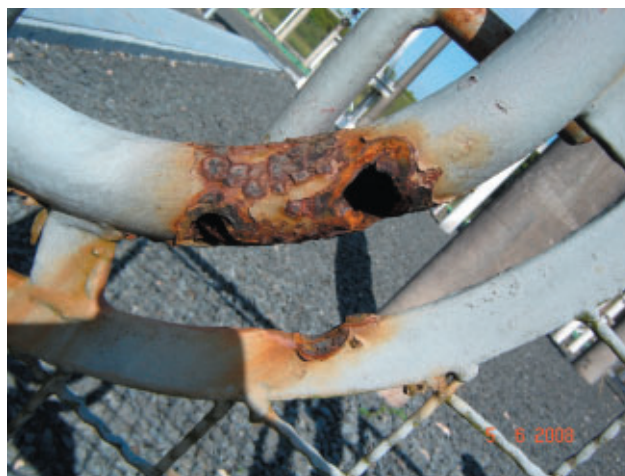
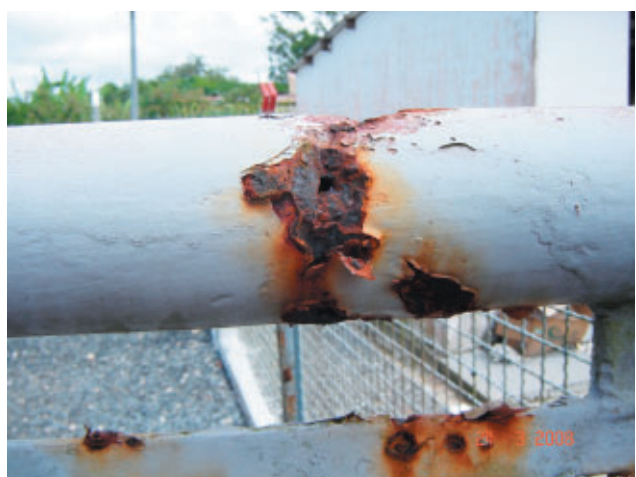
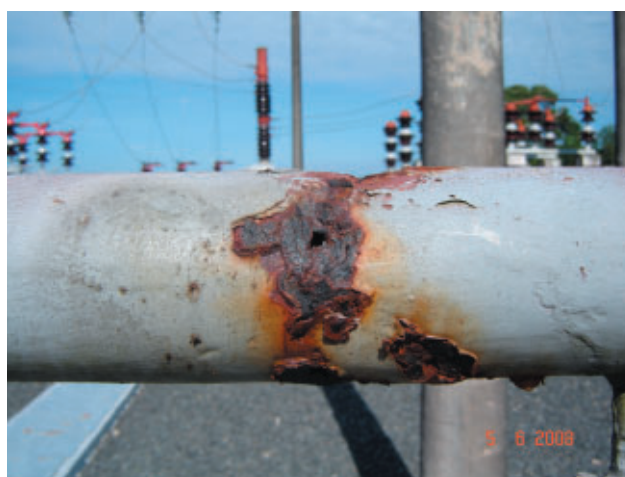
Armação do portão de ingresso na subestação. Exemplo de corrosão com grande perda de material que não progrediu após a aplicação do produto **CorrosionX Heavy Duty**. Nesse caso a aplicação do produto foi paliativa, impedindo o progresso do processo corrosivo.

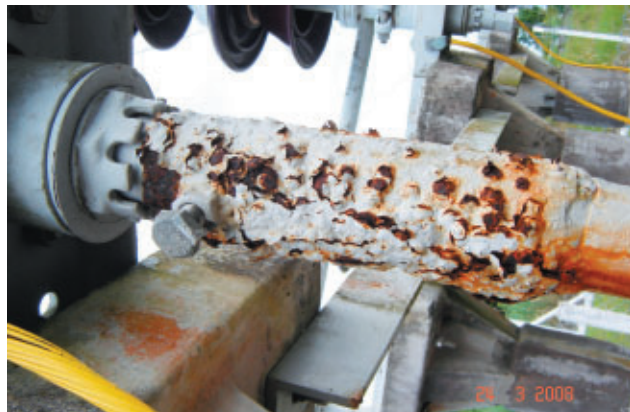
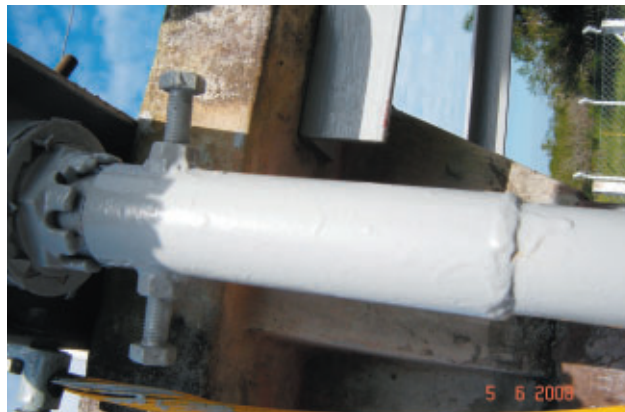
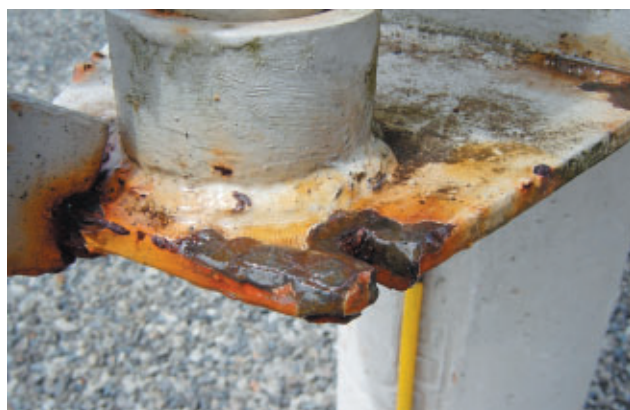
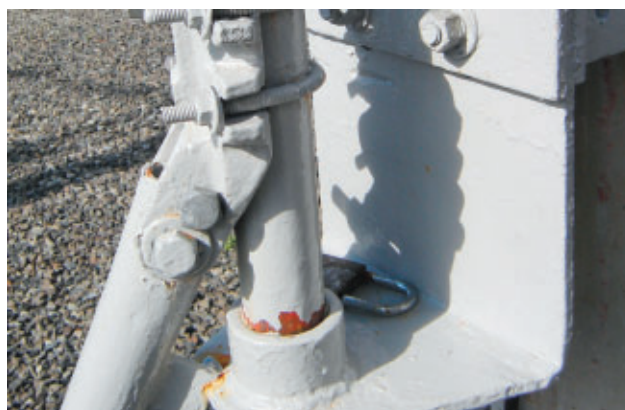
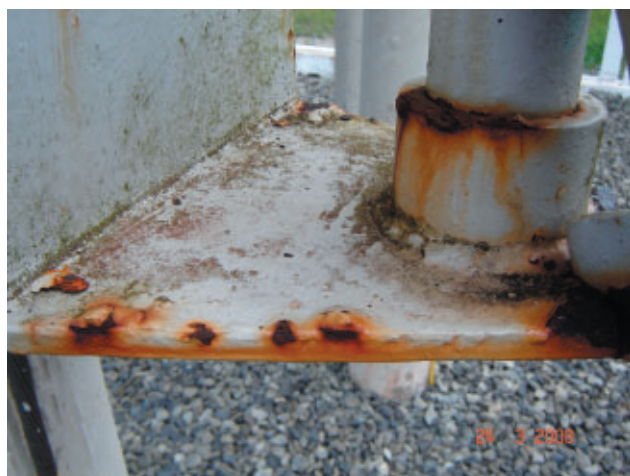
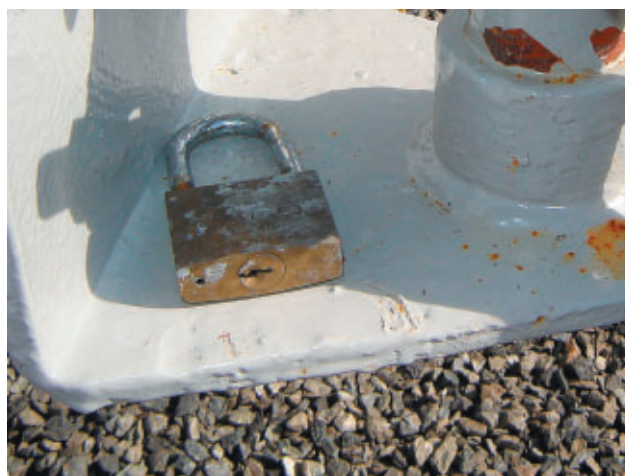
Peças que apresentaram corrosão irreversível (lado esquerdo) e que exigiram a sua substituição. A nova peça pode ser visualizada nas fotos do lado direito. Esta substituição ocorreu à aproximadamente 45 dias.

Mesmo tendo sido trocada este componente, verifique-se que mesmo na peça nova inicia-se o processo de corrosão.

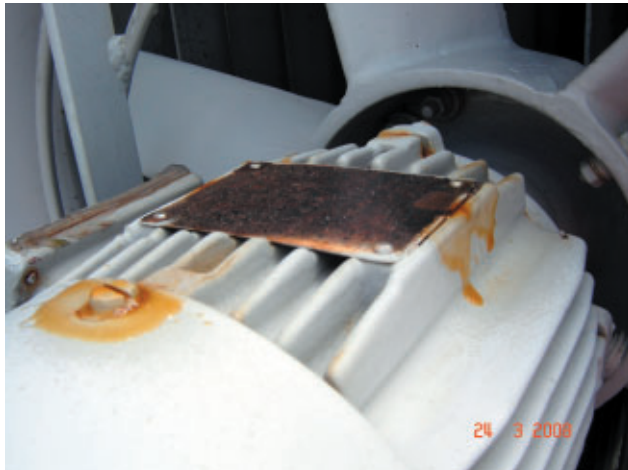
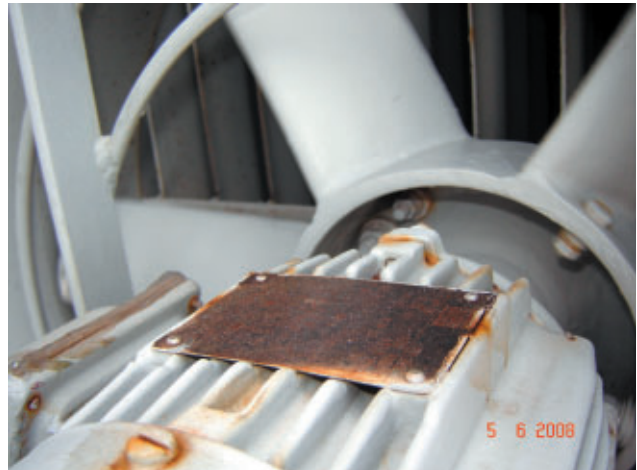
Motor elétrico que apresentava pontos de ferrugem quando da primeira visita e que foi tratado com **CorrosionX Heavy Duty** mantendo o mesmo estágio de corrosão original após 73 dias. Se não tratado com **CorrosionX** este motor teria que ser substituído em pouco tempo.

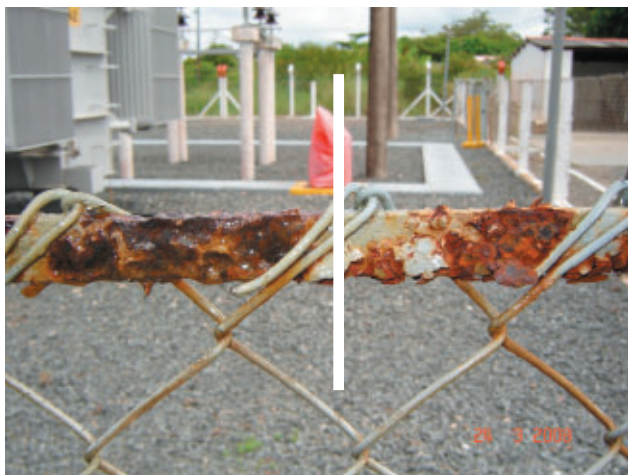
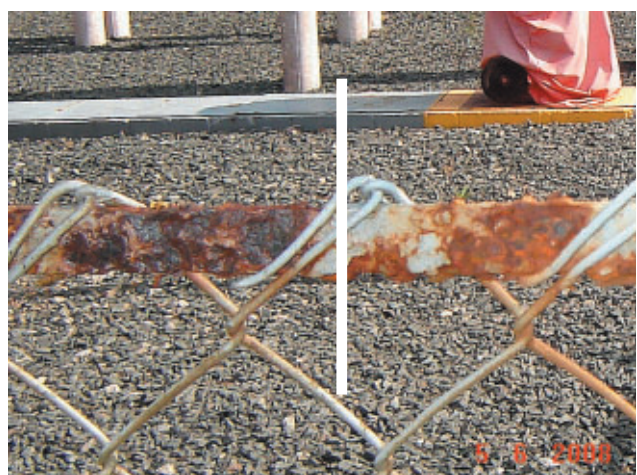
Suporte do aramado do portão da subestação onde se vê claramente por comparação, lado esquerdo (tratado) e lado direito (sem tratamento) como a ferrugem progrediu do lado direito enquanto que no lado esquerdo a película de **CorrosionX Heavy Duty** sem incumbiu de estagnar o processo corrosivo. A coloração mais escura no lado tratado demonstra a presença do produto enquanto que do lado direito a corrosão (castanha) indica o progresso que levará fatalmente a maior perda de material.

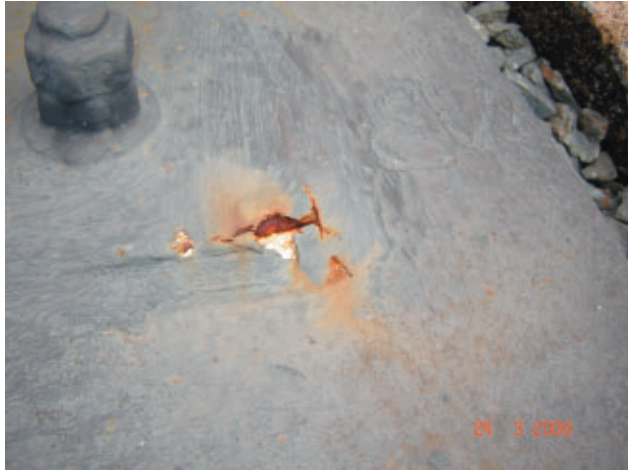
Esta foto ilustra como o revestimento aplicado sobre as bases mascara a existência de ferrugem por debaixo dele. Se raspado este revestimento encontrar-se-á a ferrugem que demonstramos nas fotos abaixo.

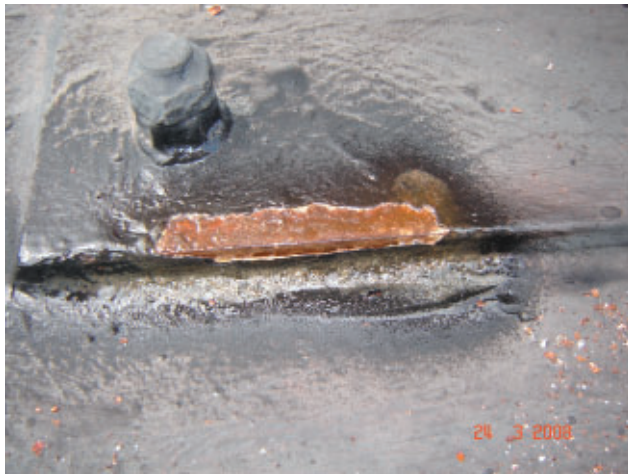
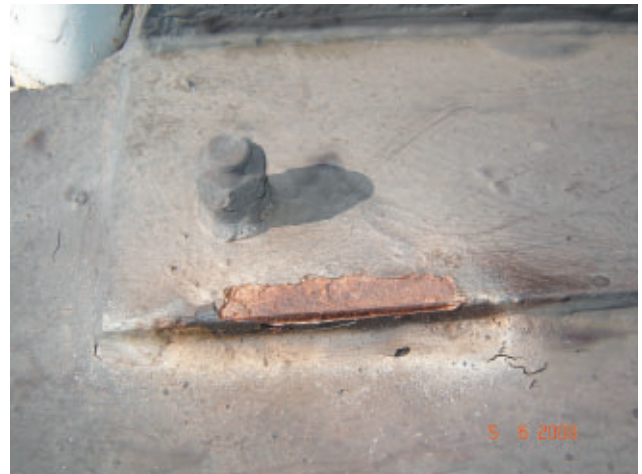
Estas são fotos comparativas da evolução da corrosão descoberta abaixo do revestimento. A foto do lado esquerdo mostra um grau de ferrugem que não progrediu passados 73 dias da aplicação. Esta superfície foi raspada e escovada antes da aplicação do **CorrosionX Marine** e posteriormente **CorrosionX Heavy Duty**, o que permite uma melhor penetração do produto e sua adesão ao metal base visto que o **CorrosionX Marine** ter uma penetração mais eficiente por ser menos espesso e o **CorrosionX Heavy Duty** se incumbiu de dotar a superfície metálica de uma camada hidrorrepelente e que não permite a oxidação.

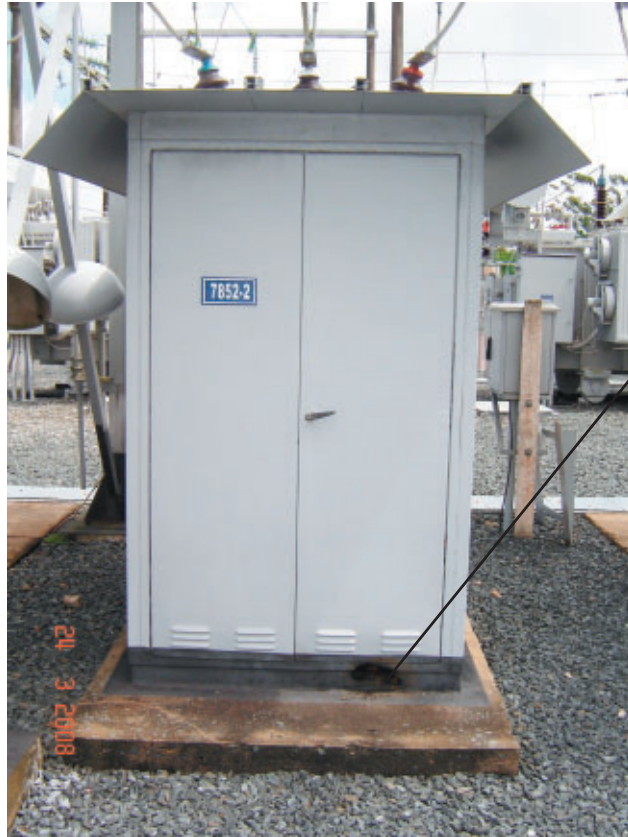
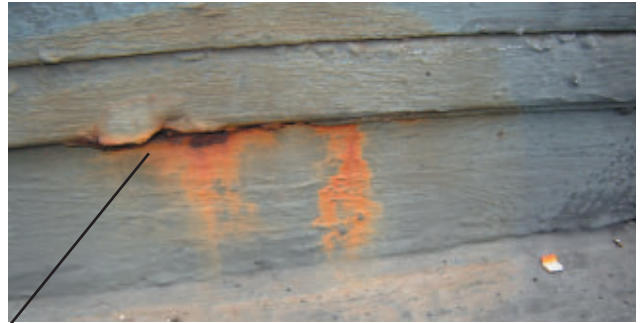
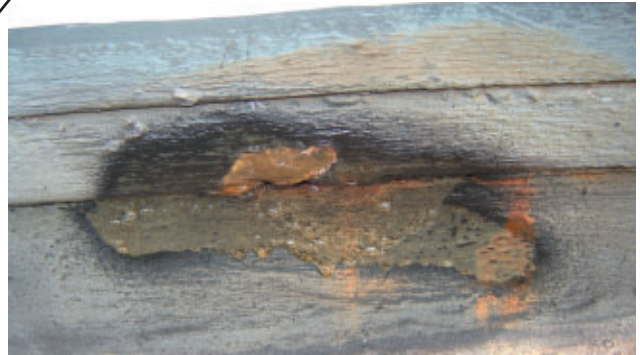
A ferrugem nos gabinetes inicia-se na base, como pode ser visto no detalhe acima. Desta base expande-se para a parte interna das portas como demonstram as imagens abaixo.

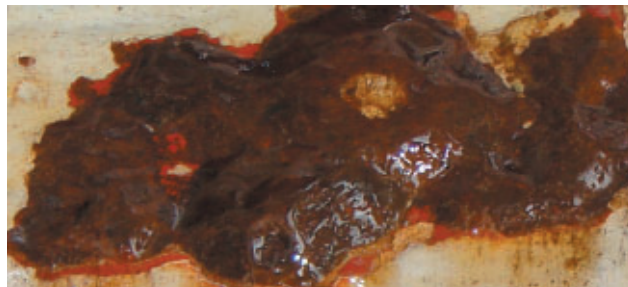
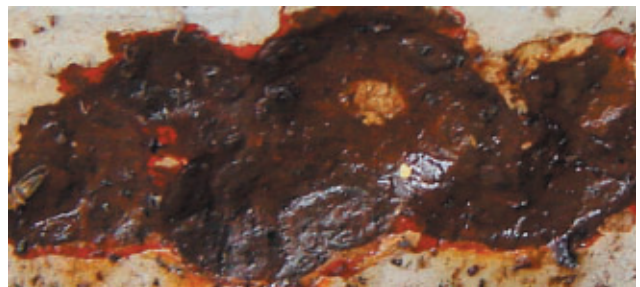
Parte interna inferior da porta por onde a corrosão iniciou-se via base externa (como acima). A superfície foi tratada com **CorrosionX Heavy Duty**, o que proporcionou o mesmo estado após 73 dias. Neste caso o correto seria a aplicação do produto **CorrosionX Marine** para posteriormente aplicar o **CorrosionX Heavy Duty**, para obter-se um melhor resultado do que o que colhemos com a aplicação somente do **Heavy Duty**.

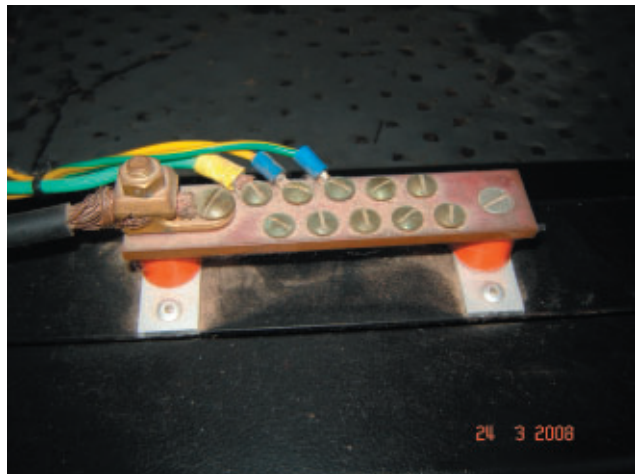
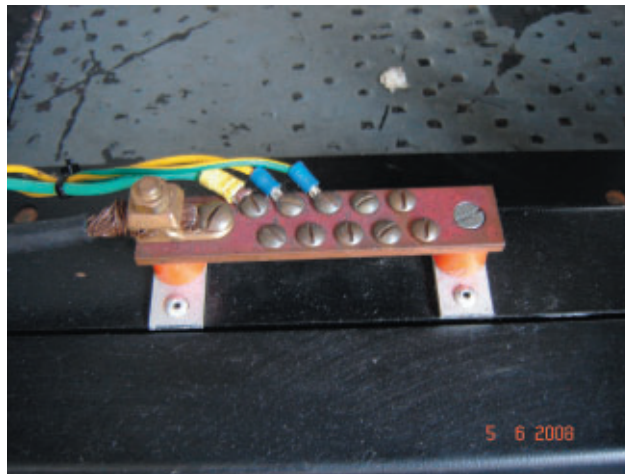
Borne localizado na entrada para os quadros elétricos iniciando processo de zinabre (verde). A aplicação do **CorrosionX Marine**, que penetrou por baixo desse início de oxidação, revertendo essa situação, fazendo com que os parafusos voltassem à sua cor original.
